Adam CZMUCHOWSKI

## NIEKTÓRE EKONOMICZNE I SPOŁECZNE SKUTKI POWODZI W 1997 ROKU WE WROCŁAWIU NA PRZYKŁADZIE OSIEDLA KSIĘŻE MAŁE

### SOME ECONOMIC AND SOCIAL CONSEQUENCES OF FLOOD FROM 1997 IN WROCŁAW ON THE EXAMPLE OF KSIĘŻE MAŁE DISTRICT

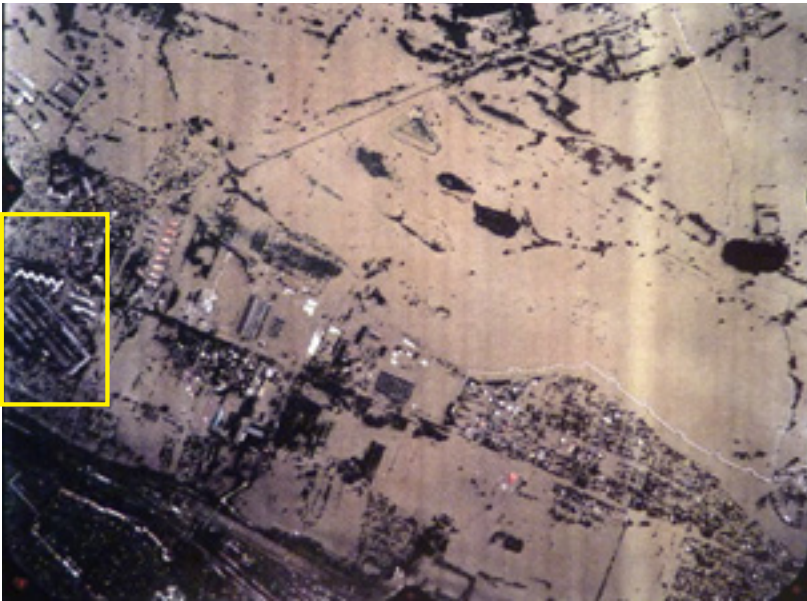
Fot. 1. Z lewej widoczne osiedle Księża Małe oraz zabudowa ul. Opolskiej w kierunku Radwanic i Siechnic, tj. ulicy, którą 12 lipca 1997 wdarła się woda do Wrocławia. Stan wg raportu WKP we Wrocławiu z 13 lipca 1997 r. (Źródło: Dubicki, 1999)

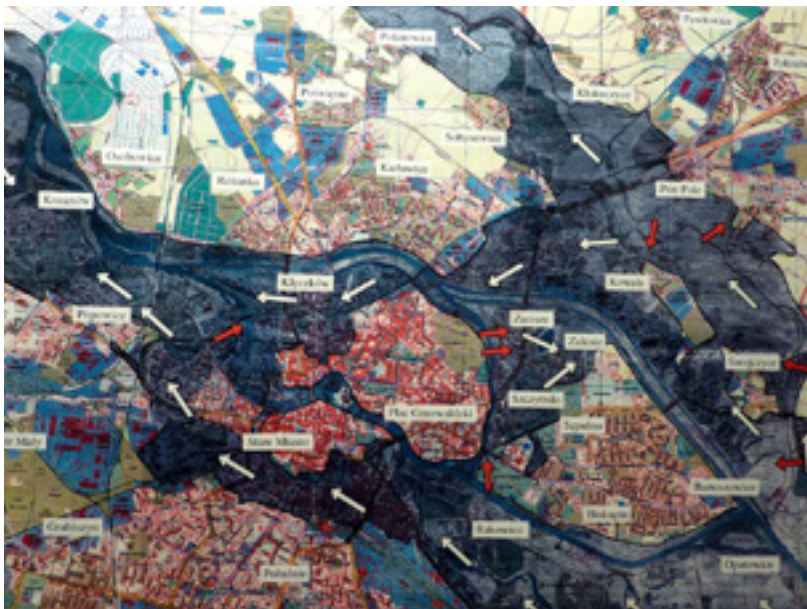
Fot. 2. Mapa obrazująca zasięg zalewu miasta w trakcie powodzi roku 1997. (Źródło: Dubicki, 1999)

Wrocław był przygotowany do przyjęcia i przepuszczenia fali powodziowej jedynie o przepływie 2 300 m<sup>3</sup>/s. Przepływ fali z 12 lipca 1997 wyniósł 3 640 m<sup>3</sup>/s. Woda wpłynęła do miasta ulicą Opolska na Księżu Małym i dalej Krakowską, Traugutta, Kościuszki, Podwalem, Piłsudskiego, Braniborską, Legnicką. Wdzierająca się woda popłynęła zgodnie z zasadą, że „rzeka ma dłuższą pamięć niż człowiek” – popłynęła tam, gdzie były tzw. ciągi erozyjne, wróciła do swego pradawnego koryta lub obniżenia związanego z jej pradoliną (*Minutowy ...*, 2012). Po powodzi roku 1997 osłona hydrologiczno-meteorologiczna kraju wymagała modernizacji. Na realizację tego projektu rząd RP przeznaczył 54,5 mln USD z Kredytu Banku Światowego i 12,5 mln USD z budżetu Państwa. Program modernizacji był ze szczególną intensywnością realizowany w latach 2000-2005 i jest kontynuowany (*Minutowy ...*, 2012).

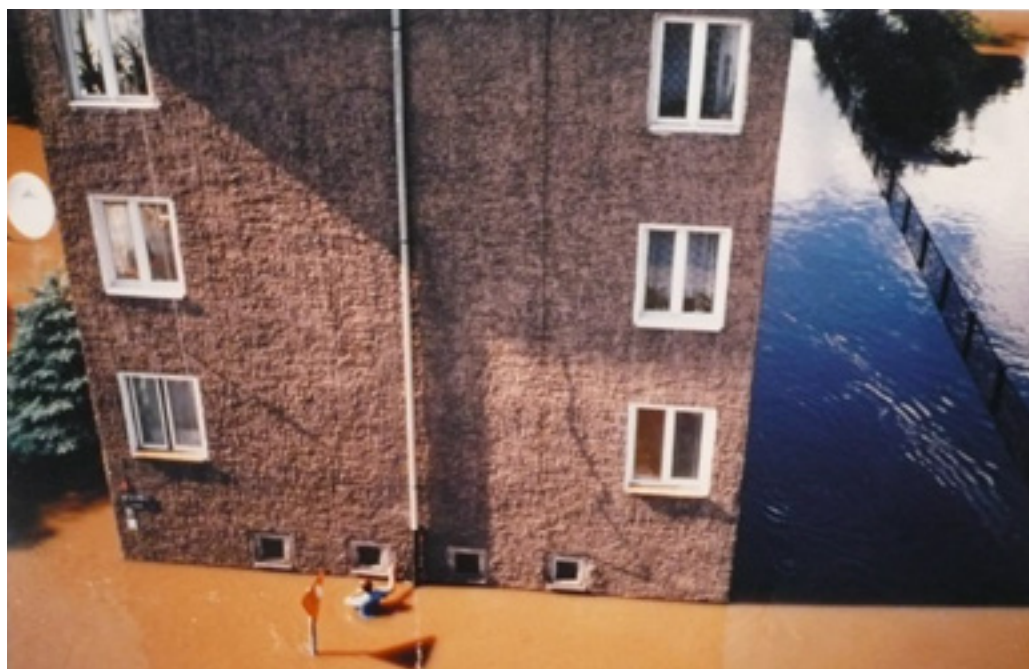
Fot. 4. Okienka na parterze bloku przy ul. Katowickiej były wskaźnikiem poziomu wody przez blisko dwa tygodnie. Książę Małe, 13 VII 1997 (Fot. A. Czmuchowski)

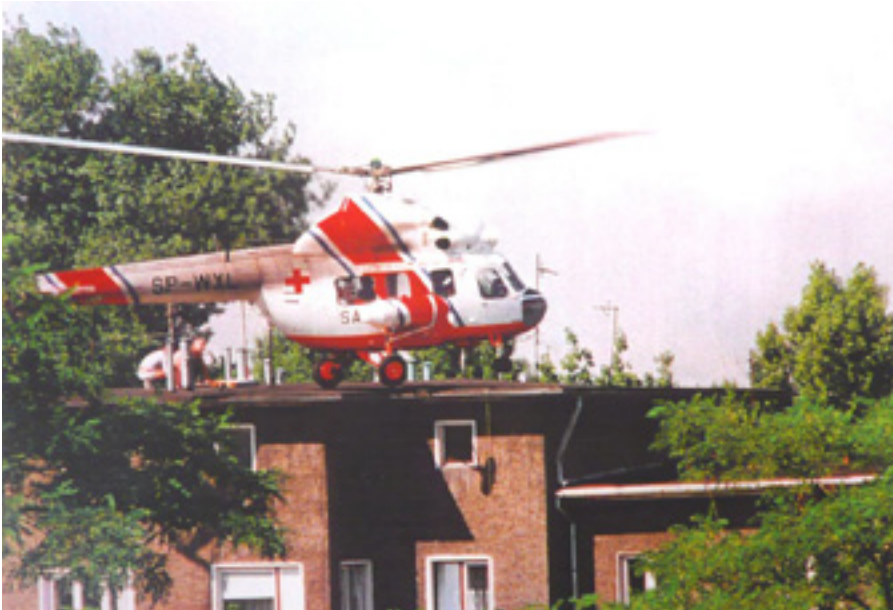
Fot. 5. Typowa scenka z życia zalanego Księża Małego – życie toczyło się praktycznie na ...dachach. Księże Małe, lipiec 1997. Fot. Adam Czmuchowski

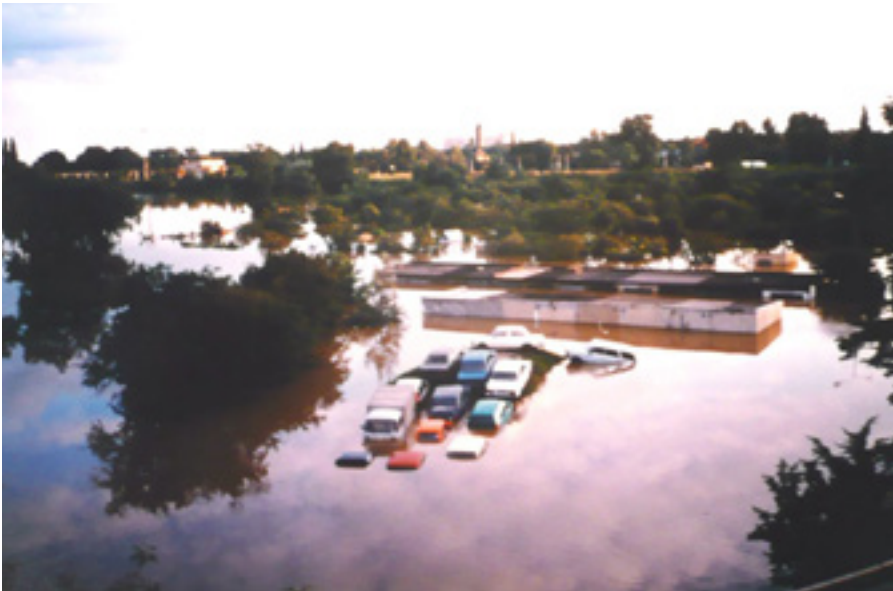
Fot. 6. Rejon ul. Katowickiej i ul. Gliwickiej w kierunku Brochowa – blisko 3 metry wody. Na pierwszym planie ocalałe samochody ustawione na sztucznym nasypie, w tle dachy garaży. Księże Małe, 13 VII 1997 (Fot. A. Czmuchowski)

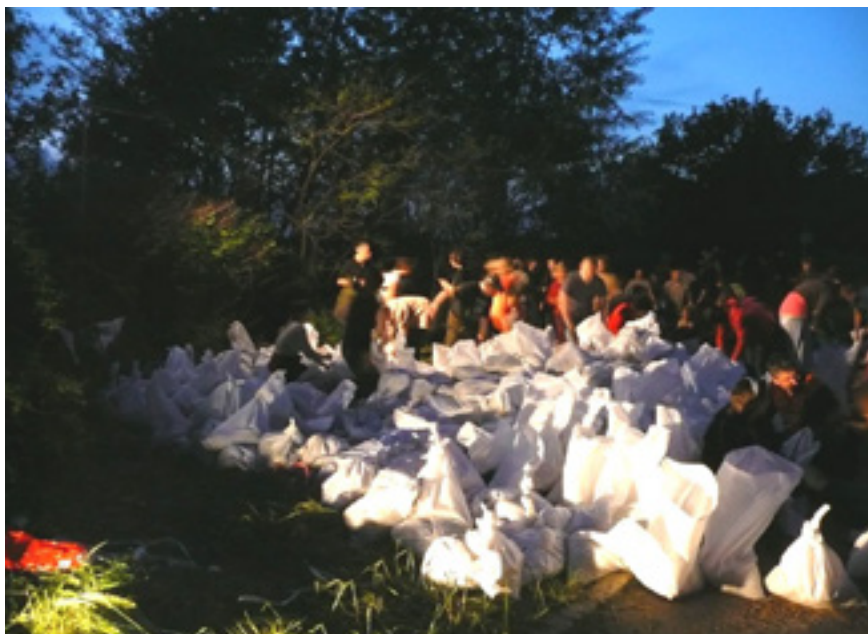
Fot. 8. Nocna akcja ratowania przeciekającego odcinka Grobli Siechnicko-Księskiej w rejonie ul. Starodworskiej. Księże Wielkie, 22 maja 2010 (Fot. A. Czmuchowski)

Zagrożenie powodziowe osiedli Księżę Małe i Księżę Wielkie od strony wspomnianej już Grobli Siechnicko-Księskiej nadeszło ponownie podczas majowej powodzi w roku 2010. Nastąpiła powtórka scenariusza z lipca 1997 – ogromna ofiarność mieszkańców, tony przywiezionego piasku, niezliczona liczba worków, nocne dyżury i wreszcie – jak przed wiekami bicie w dzwon miejscowego kościoła na alarm i znak, że wał został przerwany. Ponieważ na tym terenie bezpośrednio zagrożonych powodzią jest 265 tys. mieszkańców Wrocławia i okolicznych miejscowości, potrzebne są inne kompleksowe działania osłonowe, organizacyjne i logistyczne.
